濃尾地震 —日本で起こった最大の内陸地震—大阪でも犠牲者があった。

全科履修生 (生活と福祉コース) 長尾 武

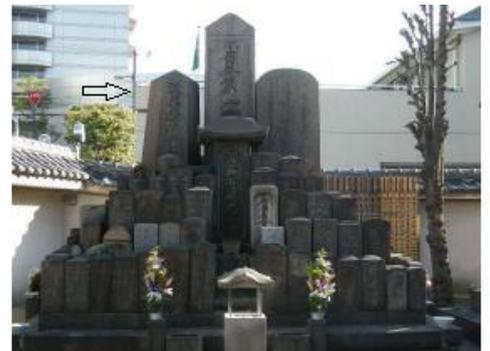
大阪・濃尾地震の犠牲者供養石碑

この寺の境内には濃尾地震によって亡くなった職工・女工さん22名の慰霊碑(『浪華紡績会社震災死の慰霊碑』)があります。寺の門を入ってすぐ左手に無縁仏が集められていますが、写真にある無縁墓群の上段、向かって左端の石碑がそれです。筆者は初めてこの石碑を見たとき、遙かに離れた岐阜を震源とする地震が、なぜ、大阪で犠牲者を出すほどの被害を引き起こしたのか、という疑問が起きました。

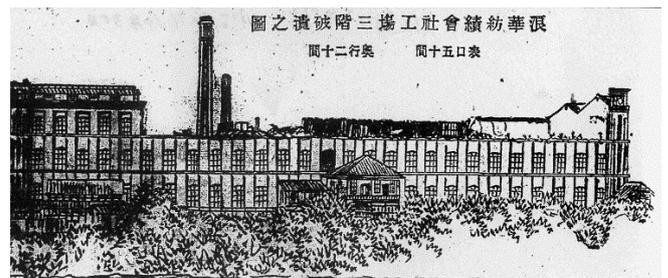
濃尾地震での大阪府の死者24名のうちの22名は西成郡南伝法村(現、大阪市此花区)の浪華紡績会社(現在、UR 伝法団地がある)で働いていた職工・女工さんでした。浪華紡績会社は、明治21年(1888)開業、据付錘数一万錘以上の大工場、西洋式の新築間もない工場が倒壊したのです。倒壊した第二工場

は50間(90メートル)に20間(36メートル)のレンガ造三階建、昼夜交代制で、地震が起こった6時30分頃は、前夜から勤務していた者と昼間勤務の者とが交代した直後でした。当時567名の労働者が工場内にいましたが、ただならぬ地震の揺れに驚いて、多数の職工は狭い階段を先を争って階下に逃れようしました。工場の屋根が落ち、さらに三階の壁が内部に向けて倒れ、多くの職工・女工が瓦礫の下敷きとなりました。当時の大阪朝日新聞の挿絵から、3階の大部分が崩壊したことが分かります。早朝にかかわらず、多数の死者があったのは、昼夜2交代制の厳しい労働条件だったからです。女工さん達は工場と正蓮

近代的紡績工場がなぜ倒壊したか？ 被害地を調査した大森房吉は浪華紡績会社の倒壊について、大阪のように地震の揺れがそれほど強くない地で倒壊したのは、設計に問題があったとしている。また、工場の二階三階の床横木は壁の切り込みに載せてあるだけで、建物が振動するに連れて壁から脱落してしまったと述べています^{※3}。付近の民家や寺に大きな被害が無かったことから、工場の倒壊は耐震性が極度に劣っていたといえます。
